## カスタマ アドバイザリ： フリップチップ パッケージにおける はんだの問題

CA2003-10 (v1.3) 2004 年 1 月 19 日

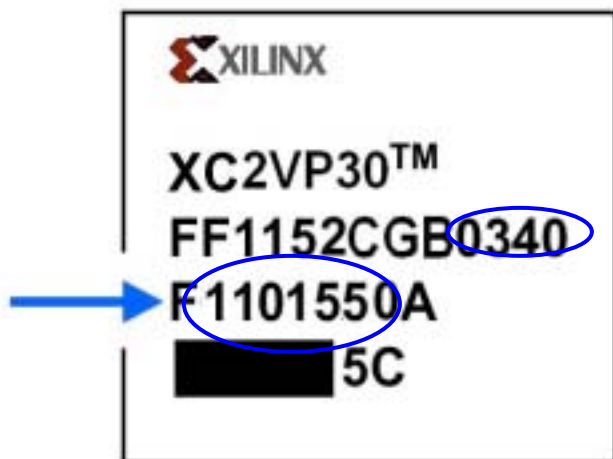
### パッケージのトップ マーク例

4 行目 : ロット番号 (今回の問題が該当するかにつきましてはこの番号で確認してください)
