### 概要

耐湿性レベル (MSL) の品質モニタにおいて、鉛フリーの FTG256 パッケージ製品に、レベル 3 の鉛フリー モイスチャリフロー条件を満たさない製品があることが確認されました。これらのデバイスに使用したパッケージ基板中に、レベル 3 を満たしていないロットが確認されました。従いまして、暫定的にこれらのデバイスの MSL を、JEDEC STD-020C に準じてレベル 3 からレベル 5 に変更致します。

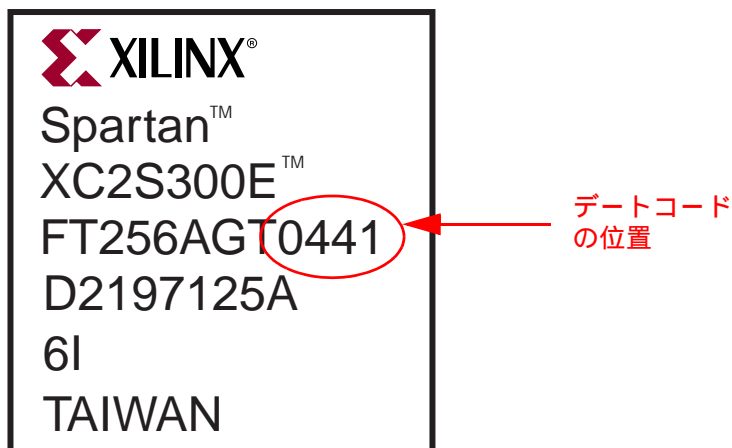
図 1: パッケージのトップ マーク例

表 1 の該当製品をレベル 3 に戻した場合のデータ コードは、パッケージのトップ マークに記載されます。図 1 に例を示します。
