XC18V00 PROM のエラッタおよび XC18V00 データシートの確認

DS026-E01 (v1.1) 2004 年 3 月 10 日

エラッタのお知らせ

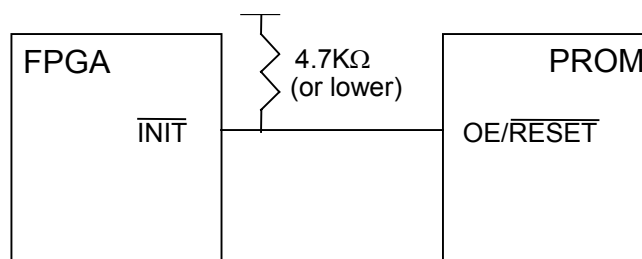
図 4 : 推奨抵抗値

PROM (図 1 参照) を介してこの信号を正常に伝搬するには、プルアップ抵抗が必要となります。図 2 に正常な OE/RESET#(INIT#) 信号を示します。立ち上がりが遅い場合、PROM の入力バッファを介して伝搬するときにシステム ノイズが発生し (図 3 参照)、これにより短時間のリセット パルスが生成され、内部回路の同期化が行われなくなる場合があります。このエラーの発生率は、コンフィギュレーション サイクルの 1% ~ 5% と確認されました。

データ シートの仕様に従い、4.7 KΩ (またはそれ以下) の外部抵抗を PROM の OE/RESET# ピンおよび FPGA の INIT ピンに接続して下さい。また、FPGA TICCK は必ず仕様 (500ns) を満たすようにして下さい。これにより、PROM における OE/RESET# 信号の立ち上がり時間 (Trise) および、立ち下がり時間 (Tfall) が 500ns に変換されます。

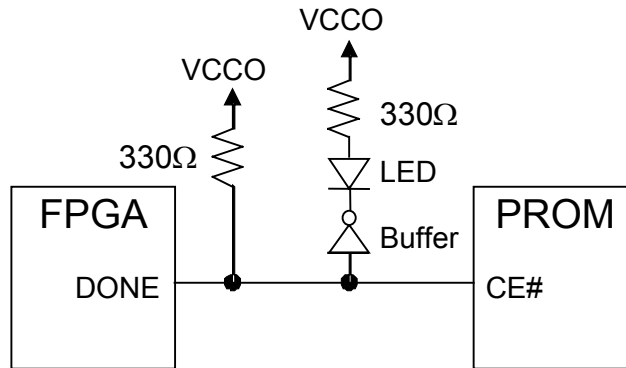
図 8 : (バッファを介した LED 回路)

バッファを使用しない LED が CE# (DONE) 信号に接続されている場合、FPGA のシンク電流はデータシートに記載された仕様の 12mA を超えてしまいます (図 5 参照)。この場合、CE# (DONE) 信号は、複数の入力パルスと同一の中間電圧に保持されます (図 7 参照)。これらのパルスは、PROM を介し伝搬されるため、内部回路が同期化されなくなります。このエラーの発生率は、コンフィギュレーション サイクルの最大 50 % と確認されました。図 6 に LED に未接続の正常な CE# (DONE) 信号を示します。

スタンバイ時の消費電力を低減するため FPGA の DONE ピンを使用し PROM CE# を駆動する場合は、信号が仕様内であり、立ち上がり/立ち下がり時間が短くなっていることを確認します。また、LED を駆動するには外部バッファを使用します (図 8 参照)。CE# を駆動するために DONE ピンを使用する場合は、CE# を LED に接続することができます (図 9 参照)。

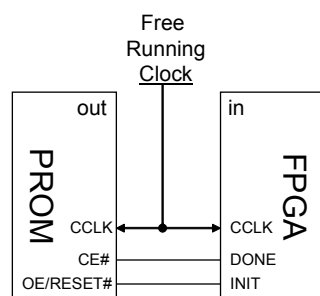
図 10 : 非同期システム

ほとんどの FPGA のアプリケーションでは、CE# (DONE) 信号および OE/RESET (INIT#) 信号と同期する CCLK 信号を使用していますが、非同期システム (図 10 参照) の場合、フリーランニング クロックがコンフィギュレーション クロック (CCLK) 信号を駆動します。これにより OE/RESET# (INIT#) 信号が中間位相 (図 11 参照) の場合に PROM の内部カウンタが CCLK 遷移として認識し、追加または不足パルスが生じる場合があります。このエラーの発生率は、コンフィギュレーション サイクルの 0.1% ~ 1% と確認されました。

フリーランニング クロックが使用されている場合にエラーを回避することはできません。このため、外部フリーランニング クロックを使用される場合は、オーダー コードを SCD0799 に変換し、表 1、2、3 で示された該当デバイス以外のものをご注文ください。

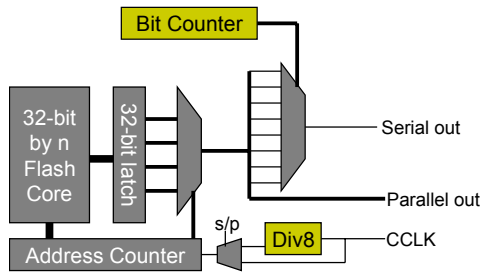
図 12 : カウンタ回路

ビットカウンタおよび Div8 回路が非同期の場合 (図 12 参照)、ビットの反転が生じ、1 バイト内のデータビットがバイトごとに反転してしまいます (図 13 参照)。このような反転ビットパターンが生じる原因を表 4 に示しています。

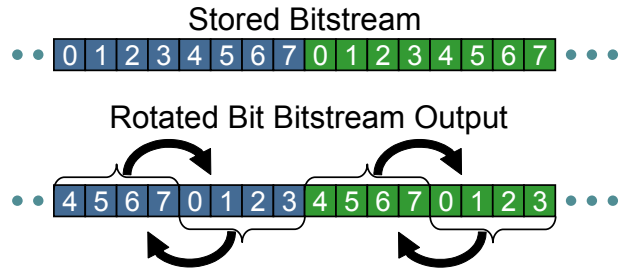
図 13 : 反転ビットパターンの例

Above diagram shows example of circuits being 4 bits out of sync

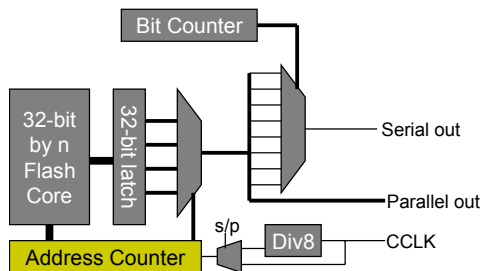
図 14 : カウンタ回路

アドレスカウンタが最初のインクリメントを行わず、最初の 32 ビットを繰り返します。このような 32 ビット追加されるパターンが発生する原因を表 4 に示しています。

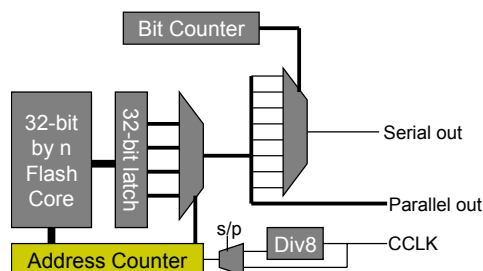
図 16 : カウンタ回路

アドレス カウンタがインクリメントを 2 回以上行ない、2 番目の 32 ビットを無視します。このような 32 ビット無視されるパターンが発生する原因を表 4 に示しています。
