XCF00S PROM のエラッタおよび XCF00S データシートの確認

DS123-E02 (v1.1) 2004 年 5 月 26 日

エラッタのお知らせ

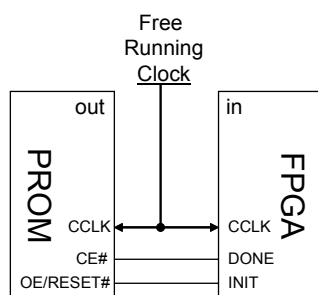
図 10: 非同期システム

ほとんどの FPGA のアプリケーションでは、CE# (DONE) 信号および OE/RESET (INIT#) 信号と同期する CCLK 信号を使用していますが、非同期システム (図 10 参照) の場合、フリーランニング クロックがコンフィギュレーション クロック (CCLK) 信号を駆動します。これにより OE/RESET# (INIT#) 信号が中間位相 (図 11 参照) の場合に PROM の内部カウンタが CCLK 遷移として認識し、追加または不足パルスが生じる場合があります。このエラーの発生率は、コンフィギュレーション サイクルの 0.1% ~ 1% と確認されました。

フリーランニング クロックが使用されている場合にエラーを回避するためのアプリケーションはありません。このため、フリーランニング クロックを使用したコンフィギュレーション システムをデザインしないようにして下さい。CCLK 信号を駆動するには、FPGA 内部のクロックを使用したマスタ シリアル コンフィギュレーション モードを使用して下さい。
