## 重要な製品情報：必ずお読み下さい

### XCF00S PROM のエラッタおよび XCF00S データシートの確認

DS123-E02 (v1.1) 2004 年 5 月 26 日

エラッタのお知らせ

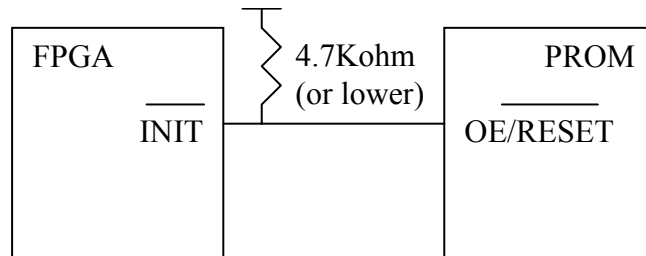
図 4 : 推奨抵抗値

- OE/RESET# (INIT#) 信号の立ち上がりが遅い場合。データ シートでは、FPGA INIT および PROM OE/RESET# 信号ラインのプルアップを高速に行うには、4.7 K $\Omega$  (またはそれ以下) の外部抵抗が必要であると示されています。FPGA INIT および PROM OE/RESET# 信号ラインの立ち上がりが遅い場合、システム ノイズが発生し、PROM 内部のアドレス カウンタを破壊し、FPGA のコンフィギュレーションが適切に行われなくなります。
- 階段状電圧のCE# (DONE) 信号。FPGA のデータシートで規定されているように、FPGA の DONE ピンのシンク電流は 12mA を超えてはならないようにして下さい。LED を駆動する回路には特に注意して下さい。DONE ピンが、バッファを使用せず直接 LED と CE# ピンを駆動する場合、この規定に違反します。FPGA の drive\_done オプションについても同様です。
- PROM VCC の後に FPGA VCC に電源を投入したときに、CE#-DONE および OE/RESET#-INIT 信号は、FPGA に電源を投入している間およびこれらの信号が FPGA により Low になる前にゆっくり遷移する場合があります。
- フリー ランニング クロックを使用したコンフィギュレーション デザインの場合

PROM (図 1 参照) を介してこの信号を正常に伝搬するには、プルアップ抵抗が必要となります。図 2 に正常な OE/RESET#(INIT#) 信号を示します。立ち上がりが遅い場合、PROM の入力バッファを介して伝搬するときにシステム ノイズが発生し (図 3 参照)、これにより短時間のリセット パルスが生成され、内部回路の同期化が行われなくなる場合があります。このエラーの発生率は、コンフィギュレーション サイクルの 1% ~ 5% と確認されました。

データシートの仕様に従い、4.7 KΩ (またはそれ以下) の外部抵抗を PROM の OE/RESET# ピンおよび FPGA の INIT ピンに接続して下さい。また、FPGA TICCK は必ず仕様 (500ns) を満たすようにして下さい。これにより、PROM における OE/RESET# 信号の立ち上がり時間 (Trise) および、立ち下がり時間 (Tfall) が 500ns に変換されます。

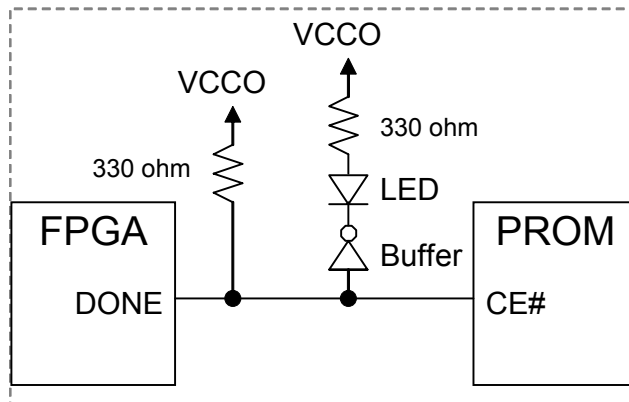
図 8 : (バッファを介した LED 回路)

バッファを使用しない LED が CE# (DONE) 信号に接続されている場合、FPGA のシンク電流はデータシートに記載された仕様の 12mA を超えてしまいます (図 5 参照)。この場合、CE# (DONE) 信号は、複数の入力パルスと同一の中間電圧に保持されます (図 7 参照)。これらのパルスは、PROM を介して伝搬されるため、内部回路が同期化されなくなります。このエラーの発生率は、コンフィギュレーション サイクルの最大 50 % と確認されました。図 6 に LED に未接続の正常な CE# (DONE) 信号を示します。

スタンバイ時の消費電力を低減するため FPGA の DONE ピンを使用し PROM CE# を駆動する場合は、信号が仕様内であり、立ち上がり/立ち下がり時間が短くなっていることを確認します。また、LED を駆動するには外部バッファを使用します (図 8 参照)。CE# を駆動するために DONE ピンを使用する場合は、CE# を LED に接続することができます (図 9 参照)。

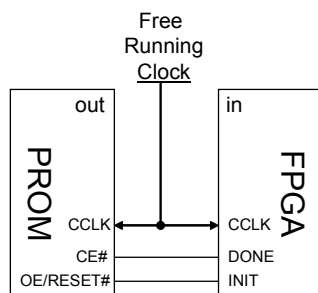
図 10: 非同期システム

ほとんどの FPGA のアプリケーションでは、CE# (DONE) 信号および OE/RESET (INIT#) 信号と同期する CCLK 信号を使用していますが、非同期システム (図 10 参照) の場合、フリーランニング クロックがコンフィギュレーション クロック (CCLK) 信号を駆動します。これにより OE/RESET# (INIT#) 信号が中間位相 (図 11 参照) の場合に PROM の内部カウンタが CCLK 遷移として認識し、追加または不足パルスが生じる場合があります。このエラーの発生率は、コンフィギュレーション サイクルの 0.1% ~ 1% と確認されました。

フリーランニング クロックが使用されている場合にエラーを回避するためのアプリケーションはありません。このため、フリーランニング クロックを使用したコンフィギュレーション システムをデザインしないようにして下さい。CCLK 信号を駆動するには、FPGA 内部のクロックを使用したマスタ シリアル コンフィギュレーション モードを使用して下さい。

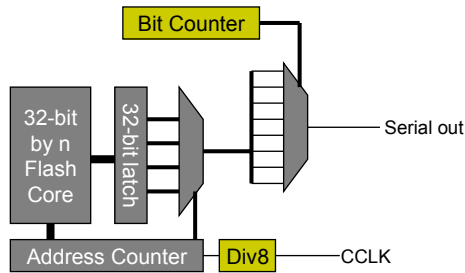
図 12: カウンタ回路

ビットカウンタおよび Div8 回路が非同期の場合 (図 12 参照)、ビットの反転が生じ、1 バイト内のデータビットがバイトごとに反転してしまいます (図 13 参照)。このような反転ビット パターンが生じる原因を表 3 に示しています。

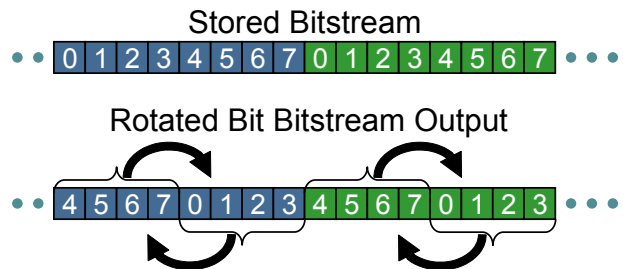
図 13: 反転ビットパターンの例

Above diagram shows example of circuits being 4 bits out of sync

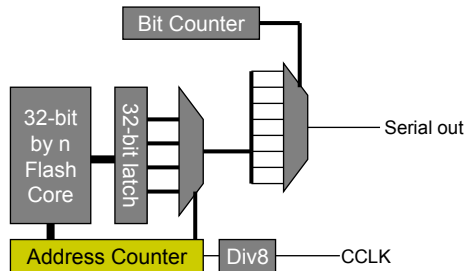
図 14 : カウンタ回路

アドレス カウンタが最初のインクリメントを行わず、最初の 32 ビットを繰り返します。このような 32 ビット追加されるパターンが発生する原因を表 3 に示しています。

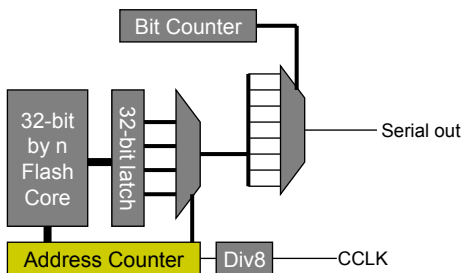
図 16 : カウンタ回路

アドレス カウンタがインクリメントを 2 回以上行ない、2 番目の 32 ビットを無視します。このこのような 32 ビット無視されるパターンが発生する原因を表 3 に示しています。
