これらのエラッタは、Spartan-3 XC3S50 FPGA の量産デバイスおよびエンジニアリング サンプルの両方に適用されます。その他の Spartan-3 FPGA では、ここに記載したエラッタは該当しません。記載されている以外のデバイスをご使用の場合は、各デバイスのエラッタをご確認下さい。

平素は、Spartan-3 XC3S50 デバイスをご使用頂き、誠にありがとうございます。弊社では、デバイスの品質において万全を期しておりますが、このデバイスに以下のエラッタが確認されましたのでお知らせ致します。この文書をお読みになり、XC3S50 FPGA デバイスがお客様のアプリケーション要件を満たしているかをご確認下さい。弊社では、Spartan-3 アプリケーションに影響を与える可能性のある既知の問題をお客様にお知らせするよう努めております。また、この通知には、最新の Spartan-3 デザインに関する[アドバイザリ](#)も含まれています。

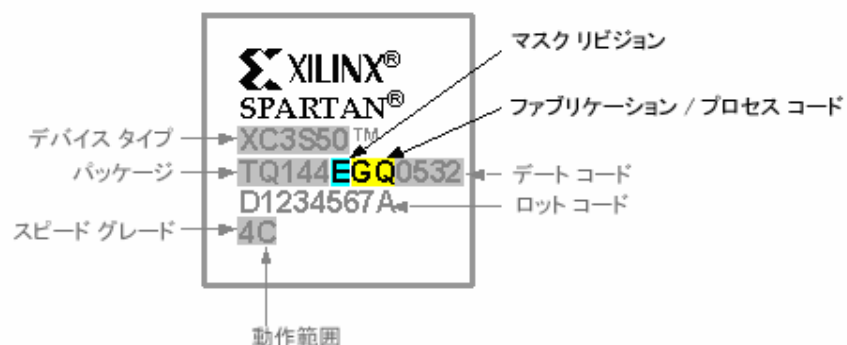
図 2 : UMC 300mm 工場で製造されたファブリケーション/プロセスコードが「GQ」の Spartan-3 FPGA

表 5 に示すように、この問題は、図 2 に示したファブリケーションプロセスコードが「BGQ」と記載されている XC3S50 FPGA でリードバック機能を使用する場合に発生します。

表 5 に示すデバイスでは、リードバック機能が使用できません。

ファブリケーション/プロセスコードが「FQ」の XC3S50 FPGA のリードバック機能は問題ありません。マスク/ファブリケーション/プロセスコードが「EGQ」の XC3S50 FPGA で、デートコードが「0532」またはそれ以降に製造されたデバイスのリードバック機能も問題ありません。

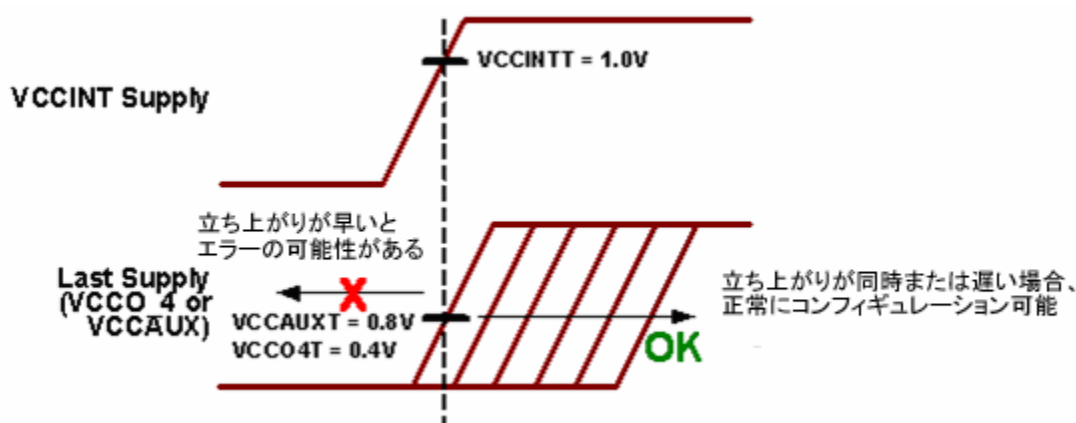
図 3: VCCINT 電源の投入順序が最後とならない場合の条件

問題が発生する可能性があるのは、VCCINT 電源供給が最後に有効な POR 電圧を越えた場合に限られ、かつ立ち上がり時間が 500µs より遅い場合です。コンフィギュレーションが適切に行われない場合、INIT\_B は Low を維持し、PROG\_B プログラム ピンが無視されます。ワースト ケースの電源シーケンスの場合でも、実際にエラーが発生する確率は非常に低く、通常数 PPM の値です。この問題は、低温で発生しやすくなっています。

**オプション 2:** POR しきい値レベルを超える順序が VCCINT が最後とならない電源投入シーケンスに変更して下さい。

VCCINT は、VCCAUX が最小 POR しきい値 ( $VCCAUXT = 0.8V$ ) に達する前、またはそれと同時に最大 POR しきい値 ( $VCCINTT = 1.0V$ ) に達する必要があります。図 3 に、この場合の電源投入シーケンスにおけるしきい値の関係を示します。

または、VCCINT は、バンク 4 に電源入力する VCCO\_4 が最小 POR しきい値 ( $VCCO4T = 0.4V$ ) に達する前、またはそれと同時に最大 POR しきい値 ( $VCCINTT = 1.0V$ ) に達する必要があります。図 3 には、このような電源投入シーケンスにおけるしきい値の関係も示しています。

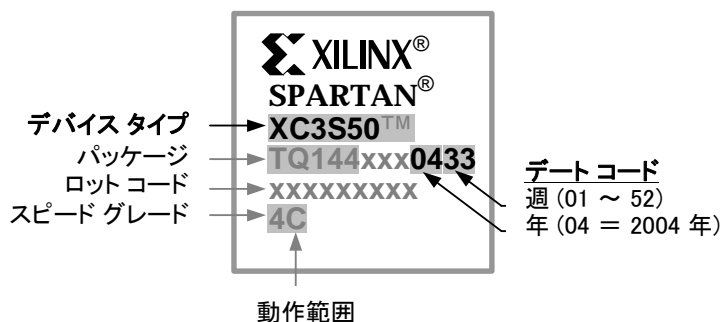
図 5: Spartan-3 パッケージ マークの例

Spartan-3 ブロック RAM の内部タイミングは、FPGA コンフィギュレーションのビットストリームの設定により制御されます。歩留まり解析に基づいて、Spartan-3 デバイスに新たに最適化されたビットストリームが必要であることが判明しました。これらの新しい設定により、ブロック RAM の内部タイミングが向上し、その結果、製品を利用できる可能性が向上します。この設定は、ブロック RAM 内の内部タイミングのみ改善するもので、FPGA アプリケーションにおけるいかなるタイミングにも影響を及ぼしません。向上した内部ブロック RAM タイミングの実効パスは、書き込みイネーブル タイミングと入力ラッチ イネーブル タイミングの関係です。

ザイリンクス ISE 6.3i 開発ソフトウェア サービス パック 1 以前のバージョンを使用して作成した Spartan-3 FPGA コンフィギュレーション ビットストリームは、再生成する必要があります。再生成されたビットストリームは、どの Spartan-3 デバイスでも問題なく使用できます。

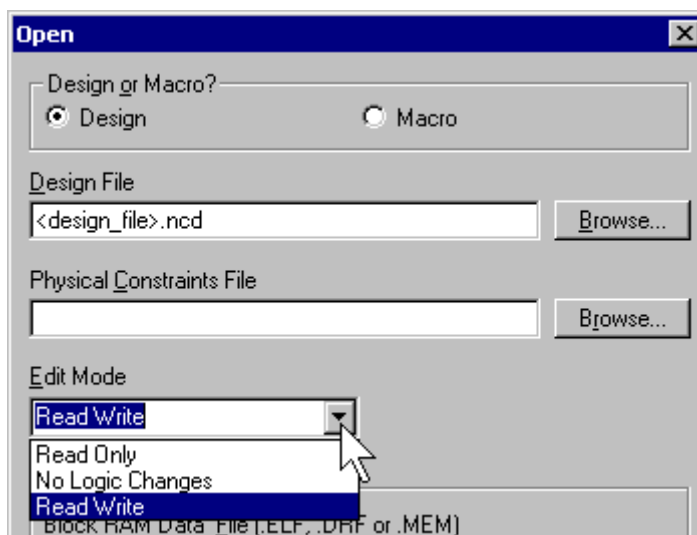
図 6 : FPGA Editor で修正する場合

FACTORY\_JF=8080 以外の値を使用すると、DCM で LOCKED 出力が適切にアサートされずにロック状態が解除されるため、クロック出力が不適切になる場合がまれにあります。

- FPGA Editor を起動するためには、Windows PC で [スタート] → [ザイリンクス ISE 6] → [アクセサリ] → [FPGA Editor] をクリックします。
- [File] → [Open] を選択します。次に、[図 6](#) に示すように、完成したデザインの \*.ncd ファイルを選択し、Edit Mode を [Read Write] に設定します。
