これらのエラッタは、Spartan-3 XC3S200 FPGA の量産デバイスおよびエンジニアリング サンプルの両方に適用されます。その他の Spartan-3 FPGA では、ここに記載したエラッタは該当しません。記載されている以外のデバイスをご使用の場合は、各デバイスのエラッタをご確認下さい。

最新版のエラッタ

表 3：XC3S200 ハードウェア エラッタの概要

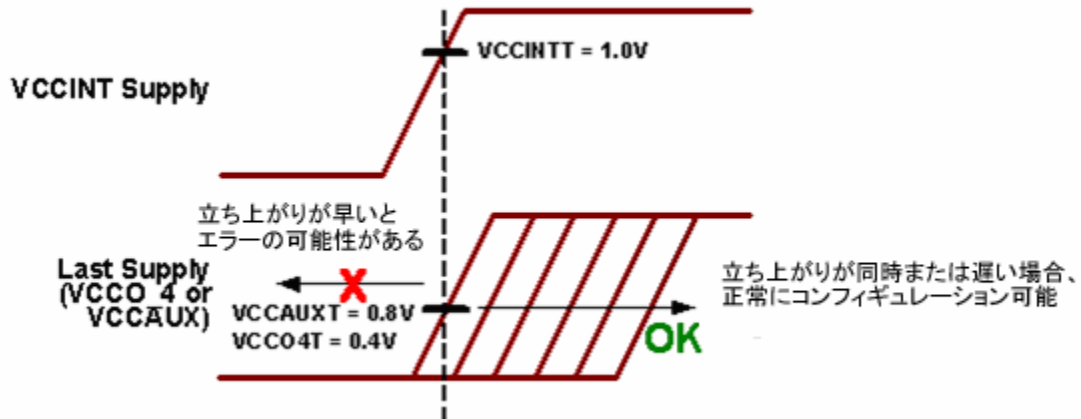
図 3 : VCCINT 電源の投入順序が最後とならない場合の条件

問題が発生する可能性があるのは、VCCINT 電源供給が最後に有効な POR 電圧を越えた場合に限られ、かつ立ち上がり時間が 500 μ S より遅い場合です。コンフィギュレーションが適切に行われない場合、INIT_B は Low を維持し、PROG_B プログラム ピンが無視されます。ワーストケースの電源シーケンスの場合でも、実際にエラーが発生する確率は非常に低く、通常数 PPM の値です。この問題は、低温で発生しやすくなっています。

オプション 2: POR しきい値レベルを超える順序が VCCINT が最後とならない電源投入シーケンスに変更して下さい。

VCCINT は、VCCAUX が最小 POR しきい値 (VCCAUXT = 0.8V) に達する前、またはそれと同時に最大 POR しきい値 (VCCINTT = 1.0V) に達する必要があります。[図 3](#) に、この場合の電源投入シーケンスにおけるしきい値の関係を示します。

または、VCCINT は、バンク 4 に電源入力する VCCO_4 が最小 POR しきい値 ($VCCO4T = 0.4V$) に達する前、またはそれと同時に最大 POR しきい値 ($VCCINTT = 1.0V$) に達する必要があります。図 3 には、このような電源投入シーケンスにおけるしきい値の関係も示しています。

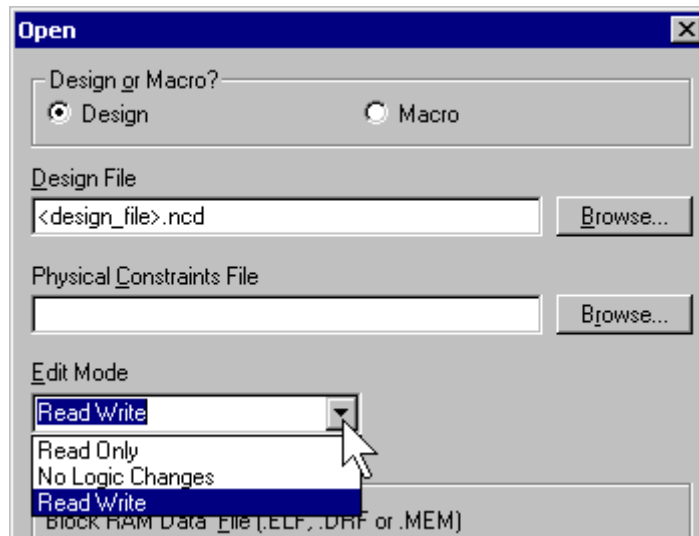
図 5 : FPGA Editor で修正する場合

DCM は、プロセス、電圧、および温度 (PVT) の変更を自動的に補正し、定期的にタップ遅延の設定を更新します。このようにタップ遅延を更新する割合は、FACTORY_JF という内部属性によって制御されます。弊社では、最適な FACTORY_JF 設定値が FACTORY_JF=8080 であることを確認しました。これ以外の値を設定する場合、プロセス、電圧、および温度を適切にトラックできない可能性があります。

FACTORY_JF=8080 以外を使用する際には、可能性は低いものですが、DCM で LOCKED 出力が適切にアサートされず、ロック状態が解除されるために、クロック出力が不適切となることがあります。

- [File] → [Open] を選択します。次に、[図 5](#) に示すように、完成したデザインの *.ncd ファイルを選択し、Edit Mode を [Read Write] に設定します。
