これらのエラッタは、Spartan-3 XC3S200 FPGA の量産デバイスおよびエンジニアリング サンプルの両方に適用されます。その他の Spartan-3 FPGA では、ここに記載したエラッタは該当しません。記載されている以外のデバイスをご使用の場合は、各デバイスのエラッタをご確認下さい。

最新版のエラッタ

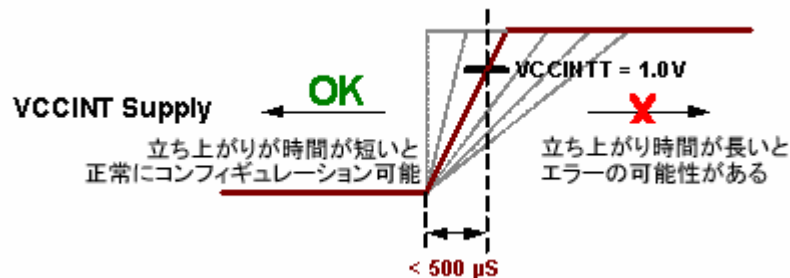
図 4 : VCCINT 電源を最後に投入する場合の立ち上がり時間

問題が発生する可能性があるのは、VCCINT 電源供給が最後に有効な POR 電圧を越えた場合に限られ、かつ立ち上がり時間が 500 μ S より遅い場合です。コンフィギュレーションが適切に行われなかった場合、INIT_B は Low を維持し、PROG_B プログラム ピンが無視されます。ワーストケースの電源シーケンスの場合でも、実際にエラーが発生する確率は非常に低く、通常数 PPM の値です。この問題は、低温で発生しやすくなっています。

オプション 3 : VCCINT 電源を最後に投入する必要があるシステムでは、図 4 に示すように、最大 POR しきい値電圧 ($VCCINTT = 1.0V$) までの立ち上がり時間が $500\mu S$ より短いことを確認して下さい。
