これらのエラッタは、Spartan-3 XC3S400 FPGA の量産デバイスおよびエンジニアリング サンプルの両方に適用されます。その他の Spartan-3 FPGA では、ここに記載したエラッタは該当しません。記載されている以外のデバイスをご使用の場合は、各デバイスのエラッタをご確認下さい。

最新版のエラッタ

表 1: このエラッタが該当する Spartan-3 XC3S400 FPGA

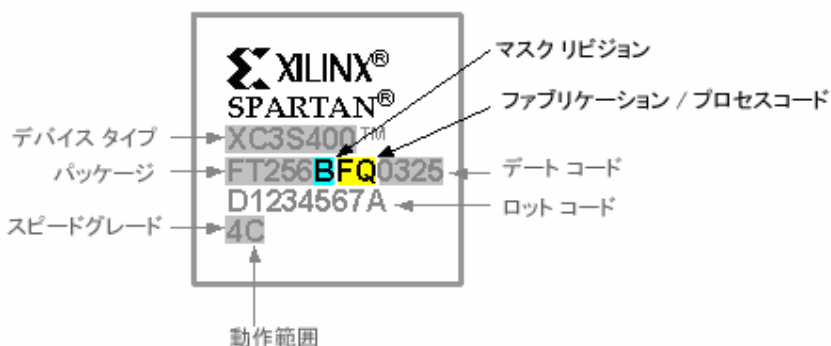
図 1 : UMC 200mm 工場で製造されたファブリケーション/プロセス コードが「FQ」の Spartan-3 FPGA

表 4 に示すように、この問題に該当するデバイスは、[図 1](#) で示したマスク/ファブリケーション/プロセスコードが「BFQ」の XC3S400 FPGA のみです。

表 6 に示すように、この問題に該当するデバイスは、[図 1](#) に示したマスク/ファブリケーション/プロセスコードが「BFQ」の XC3S400 FPGA のみです。

表 7 に示すように、この問題に該当するデバイスは、図 1 に示したマスク/ファブリケーション/プロセスコードが「BFQ」と記載されている XC3S400 FPGA のみです。

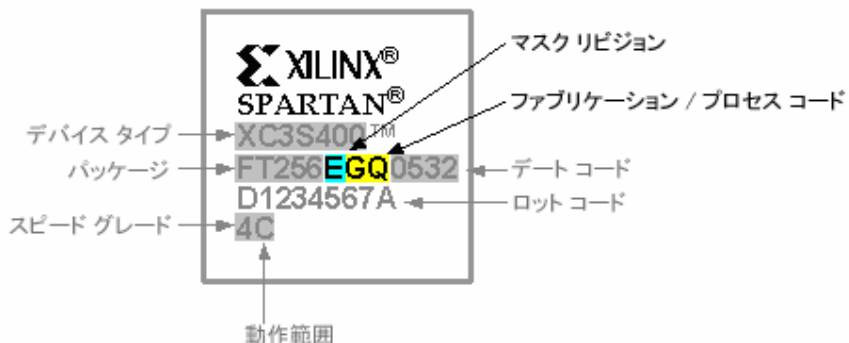
図 2 : UMC 300mm 工場で製造されたファブリケーション/プロセス コードが「GQ」の Spartan-3 FPGA

表 8 に示すように、この問題は、図 2 に示したファブリケーション/プロセスコードが「BGQ」と記載されている XC3S400 FPGA でリードバック機能を使用する場合に発生します。

この問題は、[図 2](#) に示したマスク/ファブリケーション/プロセスコードが「BGQ」と記載されている XC3S400 FPGA で修正されています。

この問題は、図 2 に示したマスク/ファブリケーション/プロセスコードが「BGQ」と記載されている XC3S400 FPGA で修正されています。

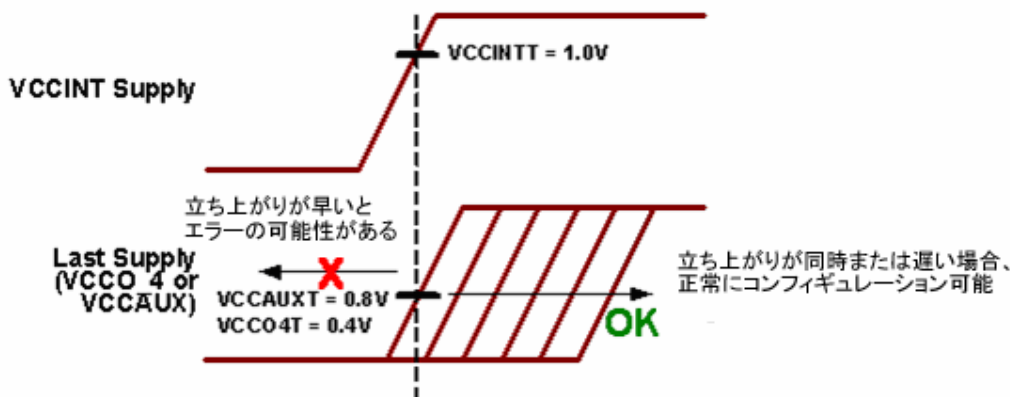
図 3: VCCINT 電源の投入順序が最後とならない場合の条件

問題が発生する可能性があるのは、VCCINT 電源供給が最後に POR 電圧を越えた場合に限られ、かつ立ち上がり時間が $500\mu\text{s}$ より遅い場合です。コンフィギュレーションが適切に行われない場合、INIT_B は Low を維持し、PROG_B プログラム ピンが無視されます。最悪の電源シーケンスの場合でも、実際にエラーが発生する確率は非常に小さく、通常数 PPM の値です。この問題は、温度が低い場合に発生しやすくなっています。

オプション 2: POR しきい値レベルを超える順序が VCCINT が最後とならない電源投入シーケンスに変更して下さい。

VCCINT は、VCCAUX が最小 POR しきい値 ($VCCAUXT = 0.8\text{V}$) に達する前、またはそれと同時に最大 POR しきい値 ($VCCINTT = 1.0\text{V}$) に達する必要があります。図 3 に、この場合の電源投入シーケンスにおけるしきい値の関係を示します。

または、VCCINT は、バンク 4 に電源入力する VCCO_4 が最小 POR しきい値 ($VCCO4T = 0.4\text{V}$) に達する前、またはそれと同時に最大 POR しきい値 ($VCCINTT = 1.0\text{V}$) に達する必要があります。図 3 には、このような電源投入シーケンスにおけるしきい値の関係も示しています。
