これらのエラッタは、Spartan-3 XC3S1000 および XC3S1000L FPGA の量産デバイスおよびエンジニアリング サンプルの両方に適用されます。その他の Spartan-3 FPGA では、ここに記載したエラッタは該当しません。記載されている以外のデバイスをご使用の場合は、各デバイスのエラッタをご確認下さい。

VCCINT を最後に投入する電源シーケンスで、適切にコンフィギュレーションされない場合がある

ファブリケーション/プロセス コードが「GQ」で、デート コードが「0532」より前のデバイスはリードバック機能が使用できない

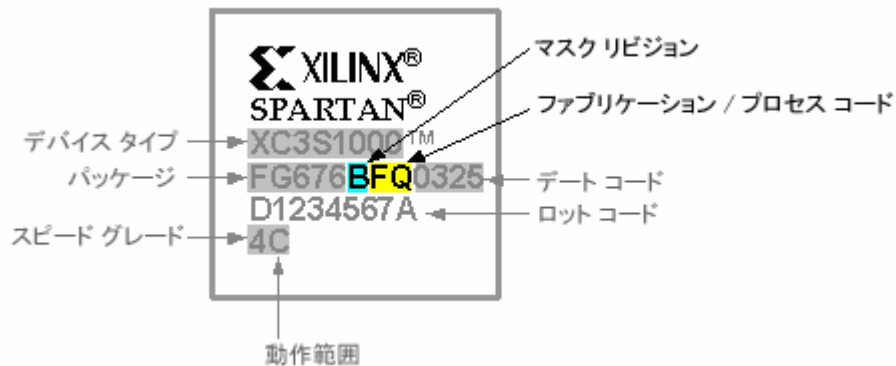
図 1: UMC 200mm 工場で製造されたファブリケーション/プロセス コードが「FQ」の Spartan-3 FPGA

この問題は、VCCINT 電源が最後に Power-On Reset (POR) 電圧しきい値に達するアプリケーションで発生する場合があります。表 4 に示すように、この問題は、ファブリケーション/プロセス コードが「FQ」と記載されているデバイスだけに該当します。

オプション 1: 300mm ウェハ工場で製造された Spartan-3 FPGA または 200mm ウェハ工場で特別にスクリーニングされた FPGA を使用して下さい。

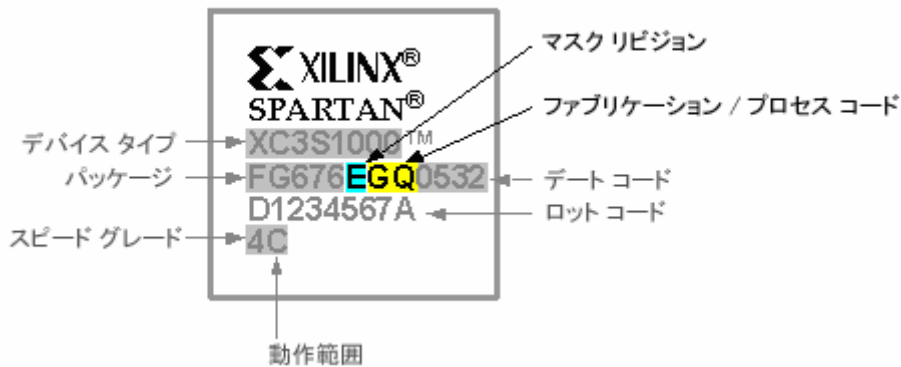
図 2: UMC 300mm 工場で製造されたファブリケーション/プロセス コードが「GQ」の Spartan-3 FPGA

表 5 に示すように、この問題は、図 2 に示したファブリケーション/プロセス コードが「GQ」と記載されている XC3S1000 および XC3S1000L FPGA でリードバック機能を使用する場合に発生します。

表 5 に示すデバイスでは、リードバック機能が使用できません。

ファブリケーション/プロセス コードが「FQ」の XC3S1000 FPGA のリードバック機能は問題ありません。マスク/ファブリケーション/プロセス コードが「EGQ」の XC3S1000 および XC3S1000L FPGA で、デート コードが「0532」またはそれ以降に製造されたデバイスのリードバック機能も問題ありません。

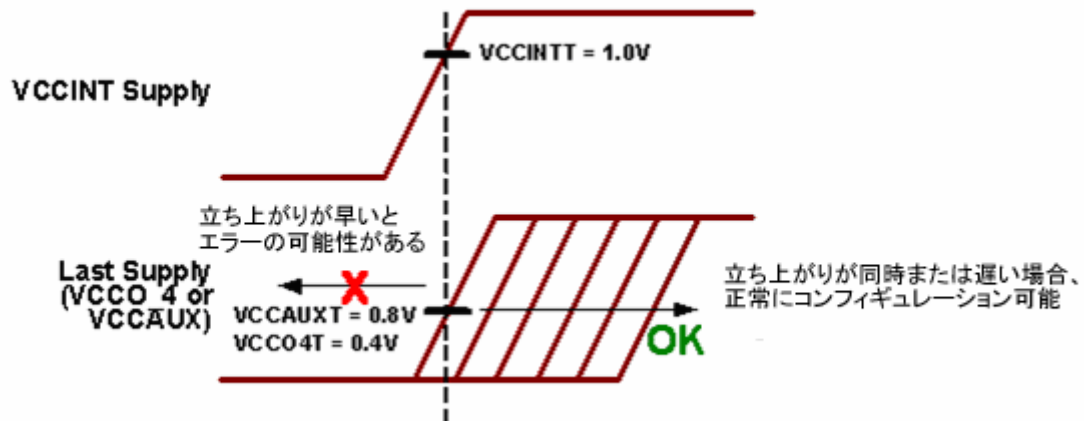
図 3: VCCINT 電源の投入順序が最後とならない場合の条件

問題が発生する可能性があるのは、VCCINT 電源供給が最後に有効な POR 電圧を越えた場合に限られ、かつ立ち上がり時間が $500\mu\text{s}$ より遅い場合です。コンフィギュレーションが適切に行われない場合、INIT_B は Low を維持し、PROG_B プログラム ピンが無視されます。ワースト ケースの電源シーケンスの場合でも、実際にエラーが発生する確率は非常に低く、通常数 PPM の値です。この問題は、低温で発生しやすくなっています。

オプション 2: POR しきい値レベルを超える順序が VCCINT が最後とならない電源投入シーケンスに変更して下さい。

VCCINT は、VCCAUX が最小 POR しきい値 ($VCCAUX_{T} = 0.8\text{V}$) に達する前、またはそれと同時に最大 POR しきい値 ($VCCINT_{T} = 1.0\text{V}$) に達する必要があります。[図 3](#) に、この場合の電源投入シーケンスにおけるしきい値の関係を示します。

または、VCCINT は、バンク 4 に電源入力する VCCO_4 が最小 POR しきい値 ($VCCO_{4T} = 0.4\text{V}$) に達する前、またはそれと同時に最大 POR しきい値 ($VCCINT_{T} = 1.0\text{V}$) に達する必要があります。

[図 3](#) には、このような電源投入シーケンスにおけるしきい値の関係も示しています。

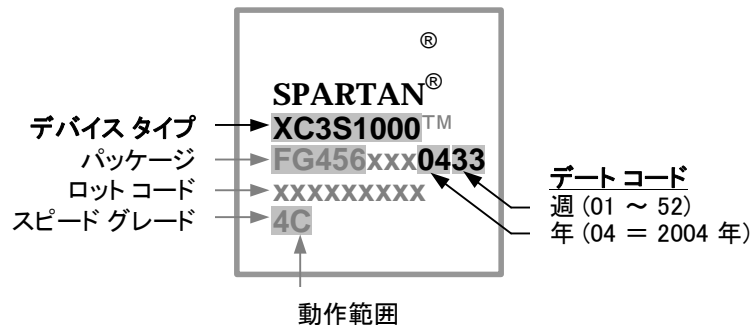
図 5: Spartan-3 パッケージ マークの例

Spartan-3 ブロック RAM の内部タイミングは、FPGA コンフィギュレーションのビットストリームの設定により制御されます。歩留まり解析に基づいて、Spartan-3 デバイスに新たに最適化されたビットストリームが必要であることが判明しました。これらの新しい設定により、ブロック RAM の内部タイミングが向上し、その結果、製品を利用できる可能性が向上します。この設定は、ブロック RAM 内の内部タイミングのみ改善するもので、FPGA アプリケーションにおけるいかなるタイミングにも影響を及ぼしません。向上した内部ブロック RAM タイミングの実効パスは、書き込みイネーブル タイミングと入力ラッチ イネーブル タイミングの関係です。

これらの新しいビットストリーム設定は、ザイリンクス ISE 6.3i サービス パック 1 よりデフォルトで設定されています。新しいバージョンは、2004 年 9 月 13 日よりザイリンクス ウェブ サイトから入手できます。デート コードが、2004 年 33 週目を意味する「0433」以降の XC3S1500 FPGA は、新しいビットストリーム設定でテストされています。図 5 に Spartan-3 FPGA のトップ マーク例を示します。デバイス タイプおよびデート コードなどのハイライトされた部分から、該当デバイスを識別して下さい。

ザイリンクス ISE 6.3i 開発ソフトウェア サービス パック 1 以前のバージョンを使用して作成した Spartan-3 FPGA コンフィギュレーション ビットストリームは、再生成する必要があります。再生成されたビットストリームは、どの Spartan-3 デバイスでも問題なく使用できます。

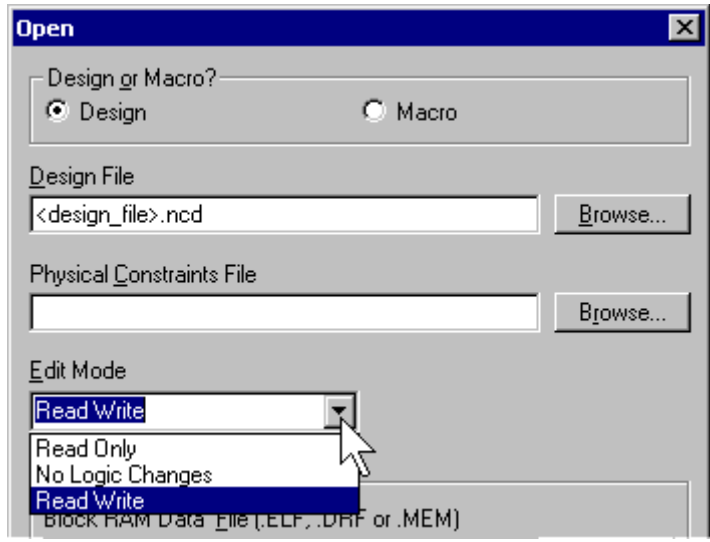
図 6 : FPGA Editor で修正する場合

FACTORY_JF=8080 以外の値を使用すると、DCM で LOCKED 出力が適切にアサートされずにロック状態が解除されるため、クロック出力が不適切になる場合がまれにあります。

- FPGA Editor を起動するためには、Windows PC で [スタート] → [ザイリンクス ISE 6] → [アクセサリ] → [FPGA Editor] をクリックします。
- [File] → [Open] を選択します。次に、[図 6](#) に示すように、完成したデザインの *.ncd ファイルを選択し、Edit Mode を [Read Write] に設定します。
