これらのエラッタは、Spartan-3 XC3S2000 FPGA の量産デバイスおよびエンジニアリング サンプルの両方に適用されます。その他の Spartan-3 FPGA では、ここに記載したエラッタは該当しません。記載されている以外のデバイスをご使用の場合は、各デバイスのエラッタをご確認下さい。

### デートコードが「0532」より前のデバイスはリードバック機能が使用できない

## Spartan-3 DCM に必要な新規 FACTORY\_JF 設定

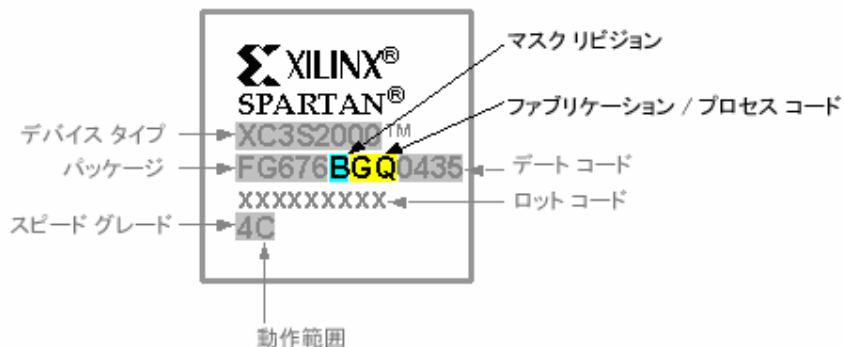
図 1 : UMC 300mm 工場で製造されたファブリケーション/プロセス コードが「GQ」の Spartan-3 FPGA

表 4 に示すように、この問題は、図 1 に示したにファブリケーション/プロセス コードが「BGQ」と記載された XC3S2000 FPGA でリードバック機能を使用する場合に発生します。

マスク/ファブ리케이션/プロセスコードが「EGQ」の XC3S2000 で、デートコードが「0532」またはそれ以降に製造されたデバイスのリードバック機能も問題ありません。また、通常のデバイス ナンバー（SCD コードではない）を使用して XC3S2000 を注文され、出荷予定日が 2005 年 8 月 15 日以降のデバイスには、自動的に最新のマスク リビジョンが含まれるため、リードバック機能は問題ありません。

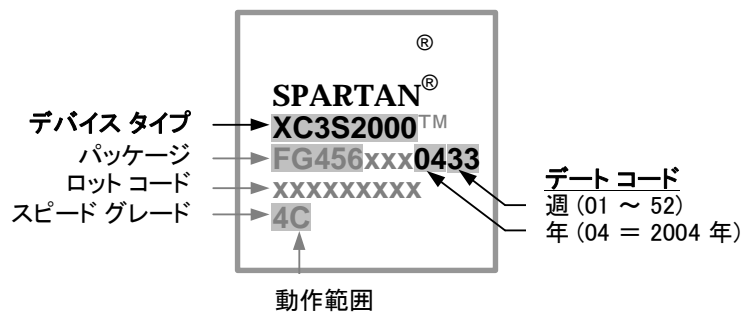
図 2: Spartan-3 パッケージ マークの例

これらの新しいビットストリーム設定は、ザイリンクス ISE 6.3i サービス パック 1 よりデフォルトで設定されています。新しいバージョンは、2004 年 9 月 13 日よりザイリンクス ウェブ サイトから入手できます。デートコードが、2004 年 33 週を意味する「0433」以降の XC3S2000 FPGA は、新しいビットストリーム設定で検査されています。図 2 に Spartan-3 FPGA のトップ マーク例を示します。デバイス タイプおよびデートコードなどのハイライトされた部分から、該当デバイスを識別して下さい。

ザイリンクス ISE 6.3i 開発ソフトウェア サービス パック 1 以前のバージョンを使用して作成した Spartan-3 FPGA コンフィギュレーション ビットストリームは、再生成する必要があります。再生成されたビットストリームは、どの Spartan-3 デバイスでも問題なく使用できます。
