これらのエラッタは、Spartan-3 XC3S2000 FPGA の量産デバイスおよびエンジニアリング サンプルの両方に適用されます。その他の Spartan-3 FPGA では、ここに記載したエラッタは該当しません。記載されている以外のデバイスをご使用の場合は、各デバイスのエラッタをご確認下さい。

デートコードが「0532」より前のデバイスはリードバック機能が使用できない

Spartan-3 DCM に必要な新規 FACTORY_JF 設定

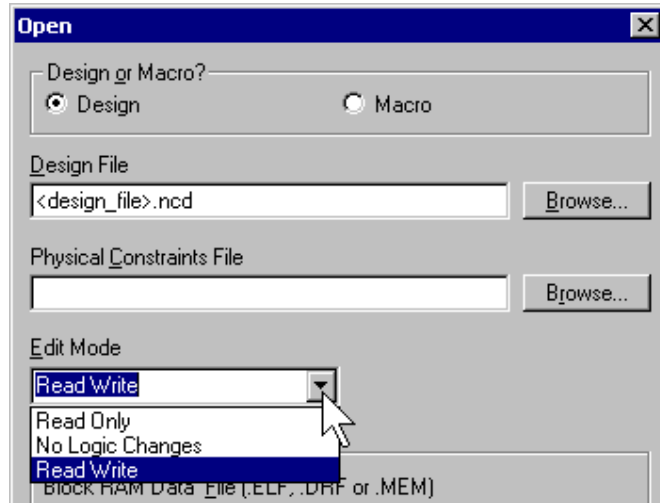
図 3 : FPGA Editor で修正する場合

DCM は、プロセス、電圧、および温度 (PVT) の変更を自動的に補正し、定期的にタップ遅延の設定を更新します。このようにタップ遅延を更新する割合は、FACTORY_JF という内部属性によって制御されます。弊社では、最適な FACTORY_JF 設定値が FACTORY_JF=8080 であることを確認しました。これ以外の値を設定する場合、プロセス、電圧、および温度を適切にトラックできない可能性があります。

FACTORY_JF=8080 以外を使用する際には、可能性は低いものですが、DCM で LOCKED 出力が適切にアサートされず、ロック状態が解除されるために、クロック出力が不適切となることがあります。

- FPGA Editor を起動するためには、Windows PC で [スタート] → [ザイリンクス ISE 6] → [アクセサリ] → [FPGA Editor] をクリックします。
- [File] → [Open] を選択します。次に、[図 3](#) に示すように、完成したデザインの *.ncd ファイルを選択し、Edit Mode を [Read Write] に設定します。
