このエラッタは、Spartan-3 XC3S4000 および XC3S4000L FPGA の量産デバイスおよびエンジニアリング サンプルの両方に適用されます。その他の Spartan-3 FPGA では、ここに記載したエラッタは該当しません。記載されている以外のデバイスをご使用の場合は、各デバイスのエラッタをご確認ください。

最新版のエラッタ

ハードウェア エラッタの概要

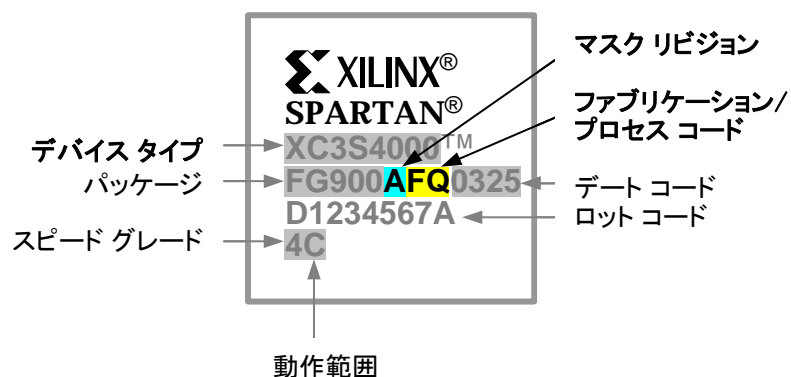
図 1 : UMC 200mm 工場で製造されたファブリケーション/プロセス コードが「FQ」の Spartan-3 FPGA

表 4 に示すように、この問題に該当するデバイスは、図 1 に示したマスク/ファブリケーション/プロセスコードが「AFQ」の XC3S4000 FPGA のみです。

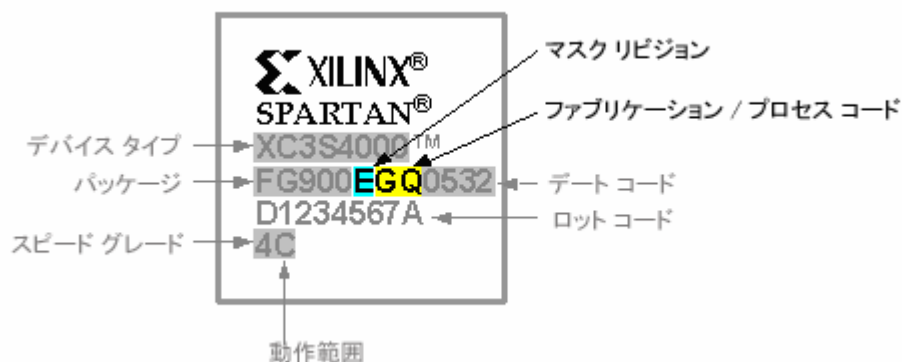
図 2 : UMC 300mm 工場で製造されたファブリケーション/プロセス コードが「GQ」の Spartan-3 FPGA

[表 8](#) に示すように、この問題は、[図 2](#) に示したファブリケーション/プロセスコードが「AGQ」と記載されている XC3S4000 または XC3S4000L FPGA でリードバック機能を使用する場合に発生します。

この問題は、[図 2](#) に示したマスク/ファブリケーション/プロセス コードが「GQ」と記載されている XC3S4000L FPGA および XC3S4000 FPGA で修正されています。

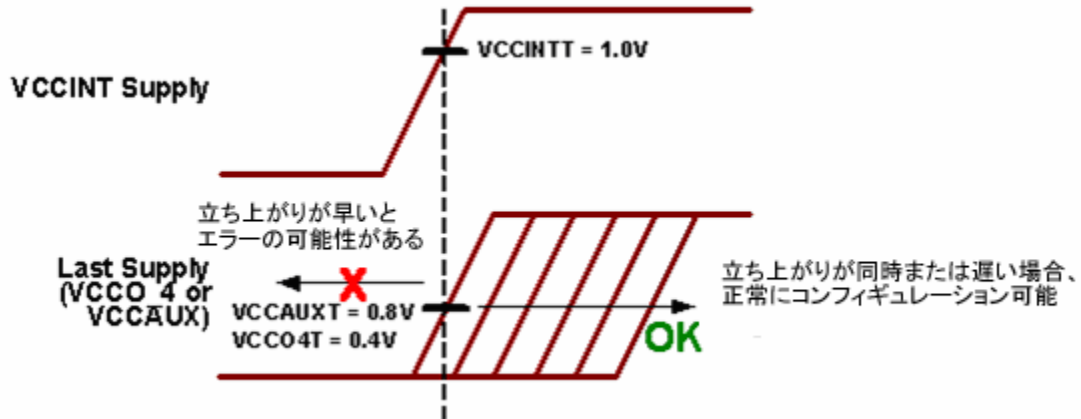
図 3 : VCCINT 電源の投入順序が最後とならない場合の条件

問題が発生する可能性があるのは、VCCINT 電源供給が最後に POR 電圧を越えた場合に限られ、かつ立ち上がり時間が 500 μ S より遅い場合です。コンフィギュレーションが適切に行われない場合、INIT_B は Low を維持し、PROG_B プログラム ピンが無視されます。最悪の電源シーケンスの場合でも、実際にエラーが発生する確率は非常に小さく、通常数 PPM の値です。この問題は、温度が低い場合に発生しやすくなっています。

オプション 2: POR しきい値レベルを超える順序が VCCINT が最後とならない電源投入シーケンスに変更して下さい。

VCCINT は、VCCAUX が最小 POR しきい値 (VCCAUXT = 0.8V) に達する前、またはそれと同時に最大 POR しきい値 (VCCINTT = 1.0V) に達する必要があります。[図 3](#) に、この場合の電源投入シーケンスにおけるしきい値の関係を示します。

または、VCCINT は、バンク 4 に電源入力する VCCO_4 が最小 POR しきい値 (VCCO4T = 0.4V) に達する前、またはそれと同時に最大 POR しきい値 (VCCINTT = 1.0V) に達する必要があります。[図 3](#) には、このような電源投入シーケンスにおけるしきい値の関係も示しています。
