ザイリンクス Virtex™-4 エンジニアリング サンプル プログラムにご参加いただき誠にありがとうございます。このプログラムでは、Virtex-4 XC4VLX100 FPGA のエンジニアリング サンプルを提供致しております。

弊社では、デバイスの品質において万全を期しておりますが、このデバイスに以下のエラッタが確認されましたのでお知らせ致します。

ハードウェア エラッタの詳細 (JTAG ID = 2、3 のデバイス)

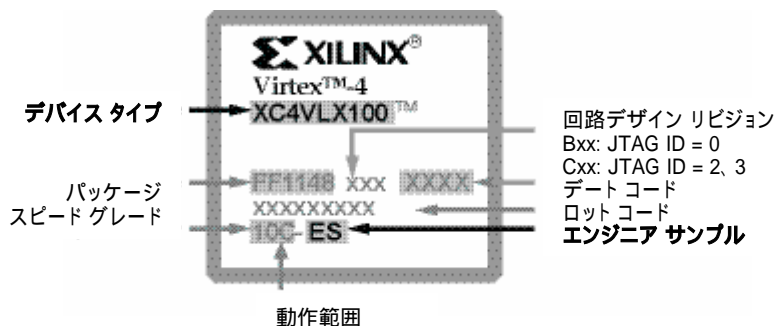
図 1: XC4VLX100CES パッケージ マーク例

図 1 に XC4VLX100 デバイスのパッケージ マークを示します。
