概要

サイリンクスの Spartan™-3AN ファミリー XC3S700AN FPGA エンジニアリング サンプル デバイスをご利用頂きまして誠にありがとうございます。弊社は、デバイスの品質において万全を期しておりますが、このデバイスに以下のエラッタが確認されましたのでお知らせ致します。これらのエラッタは、XC3S700AN 量産デバイスには該当しません。

これらのエラッタは、表 1 に示す XC3S700AN エンジニアリング サンプル デバイスに該当します。デバイスのトップマークは、図 1 を参照して下さい。

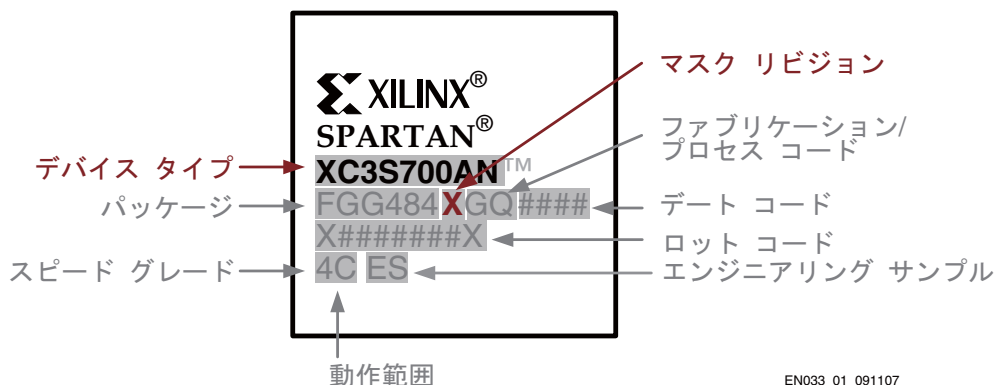
図 1: XC3S700AN FPGA のトップマーク

XC3S700AN エンジニアリング サンプル デバイスは、図 1 のようにマーキングされています。表 1 に示すその他のデバイスのマーキングも同様です。
