概要

ザイリンクス Spartan™-3AN ファミリの XC3S1400AN FPGA エンジニアリング サンプル デバイスをご利用頂きまして誠にありがとうございます。弊社は、デバイスの品質において万全を期しておりますが、このデバイスに以下のエラッタが確認されたのでお知らせ致します。これらのエラッタは、XC3S1400AN 量産デバイスには該当しません。

該当デバイス

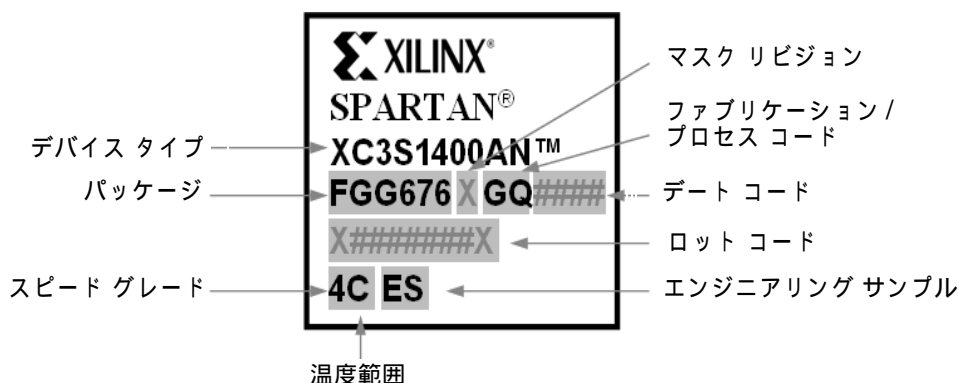
図 1: XC3S1400AN FPGA のトップマーク

XC3S1400AN エンジニアリング サンプル デバイスは、図 1 のようにマーキングされています。表 1 に示すその他のデバイスのマーキングも同様です。
