概要

ザイリンクスの XC3S700A FPGA デバイスのエンジニアリング サンプルをご利用頂きまして誠にありがとうございます。弊社は、デバイスの品質において万全を期しておりますが、このデバイスに以下のエラッタが確認されましたのでお知らせ致します。

表 1: このエラッタが該当する XC3S700A デバイス

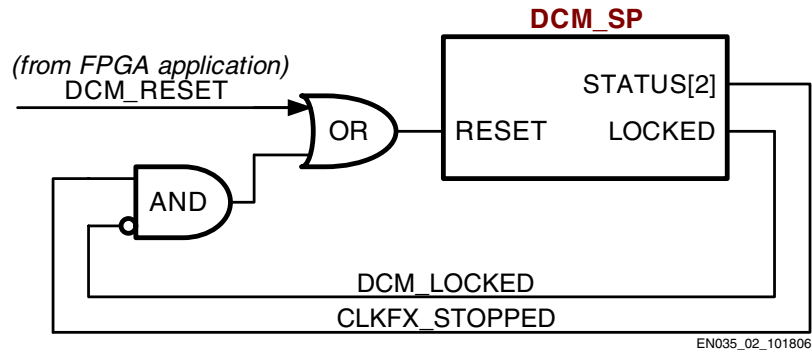
図 2：DCM DFS ロック エラーの回避策

この問題は、デジタルクロック マネージャ (DCM) の一部であるデジタル周波数合成 (DFS) を使用するアプリケーションにのみ影響します。

特性評価で、DCM DFS のロック エラーがわずかに確認されました。

[図 2](#) に回避策を示します。この回路は、ISE 開発ソフトウェアのバージョン 9.1i 以降では自動的に挿入されます。ISE FPGA ロジックを使用する場合、回路は DCM_SP ファンクションからの LOCKED 出力と DFS 出力 CLKFX が停止したことを示す STATUS[2] ビットの両方をモニタします。LOCKED=0 および STATUS[2]=1 の場合、回路は DCM RESET 入力をアサートします。FPGA アプリケーションも DCM をリセットする場合は、FPGA アプリケーションからのリセット信号に OR 回路を追加して下さい。
