これらのエラッタは、Spartan-3 XC3S50 FPGA の量産デバイスおよびエンジニアリング サンプルの両方に適用されます。その他の Spartan-3 FPGA では、ここに記載したエラッタは該当しません。記載されている以外のデバイスをご使用の場合は、各デバイスのエラッタをご確認下さい。

平素は、Spartan-3 XC3S50 デバイスをご使用頂き、誠にありがとうございます。弊社では、デバイスの品質において万全を期しておりますが、このデバイスに以下のエラッタが確認されましたのでお知らせ致します。この文書をお読みになり、XC3S50 FPGA デバイスがお客様のアプリケーション要件を満たしているかをご確認下さい。弊社では、Spartan-3 アプリケーションに影響を与える可能性のある既知の問題をお客様にお知らせするよう努めております。また、この通知には、最新の Spartan-3 デザインに関する[アドバイザリ](#)も含まれています。

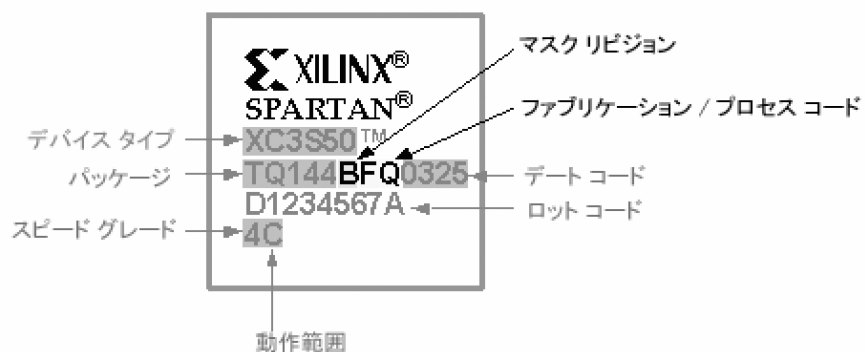
図 1 : UMC 200mm 工場で製造されたファブリケーション/プロセスコードが「FQ」の Spartan-3 FPGA

これらのエラッタは、デバイスに「XC3S50」と記載されたすべての Spartan-3 FPGA デバイスに該当します。現在、XC3S50 FPGA は 2 つのウェハ工場で製造されております。エラッタが修正された最新のマスク セットは、UMC 300mm ウェハ工場 で 90nm プロセス テクノロジを使用して製造され、「EGQ」マスク/ファブリケーション/プロセスコードがマーキングされています。前リビジョン B マスク セットも UMC 300mm ウェハ工場 で 90nm プロセス テクノロジを使用して製造され、マスク/ファブリケーション/プロセスコードは「BGQ」です。UMC 200mm ウェハ工場 で 90nm プロセス テクノロジを使用して製造されたデバイスには、「BFQ」マスク/ファブリケーション/プロセスコードがマーキングされています。
