これらのエラッタは、Spartan-3 XC3S200 FPGA の量産デバイスおよびエンジニアリング サンプルの両方に適用されます。その他の Spartan-3 FPGA では、ここに記載したエラッタは該当しません。記載されている以外のデバイスをご使用の場合は、各デバイスのエラッタをご確認下さい。

最新版のエラッタ

表 3：XC3S200 ハードウェア エラッタの概要

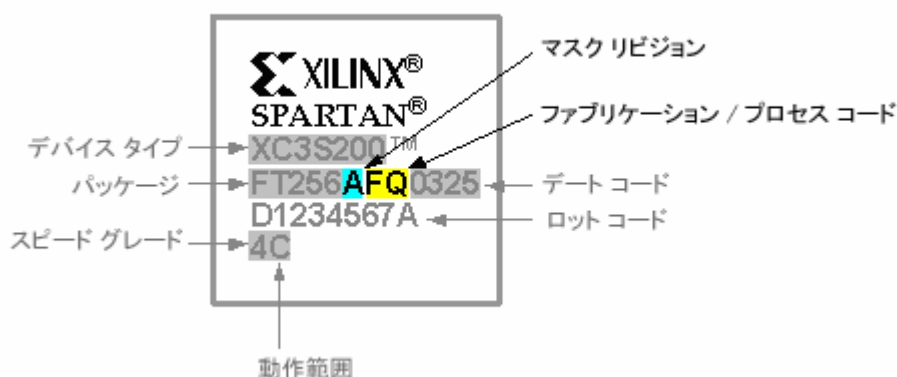
図 1：UMC 200mm 工場で製造されたファブ리케이션/プロセスコードが「FQ」の Spartan-3 FPGA

表 4 に示すように、この問題に該当するデバイスは、[図 1](#) に示したマスク/ファブ리케이션/プロセスコードが「AFQ」の XC3S200 FPGA のみです。

表 6 に示すように、この問題に該当するデバイスは、[図 1](#) に示したマスク/ファブ리케이션/プロセスコードが「AFQ」の XC3S200 FPGA のみです。

表 7 に示すように、この問題に該当するデバイスは、[図 1](#) に示したマスク/ファブ리케이션/プロセスコードが「AFQ」の XC3S200 FPGA のみです。

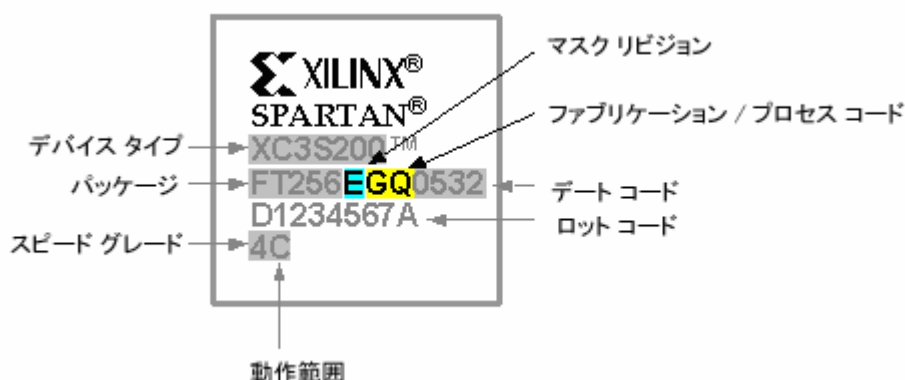
図 2：UMC 300mm 工場で製造されたファブ리케이션/プロセスコードが「GQ」の Spartan-3 FPGA

[表 8](#) に示すように、この問題は、[図 2](#) に示したファブリケーション/プロセスコードが「CGQ」と記載された XC3S200 FPGA でリードバック機能を使用する場合に発生します。

この問題は、[図 2](#) に示したマスク/ファブ리케이션/プロセス コードが「BGQ」と記載されている XC3S200 FPGA で修正されています。

この問題は、[図 2](#) に示したマスク/ファブ리케이션/プロセスコードが「BGQ」と記載されている XC3S200 FPGA で修正されています。

この問題は、[図 2](#) に示したマスク/ファブリケーション/プロセス コードが「BGQ」と記載されている XC3S200 FPGA で修正されています。
