### 概要

サイリンクスの XC3S400AN FPGA エンジニアリング サンプル デバイスをご利用頂きまして誠にありがとうございます。弊社は、デバイスの品質において万全を期しておりますが、このデバイスに以下のエラッタが確認されましたのでお知らせ致します。これらのエラッタは、XC3S400AN 量産デバイスには該当しません

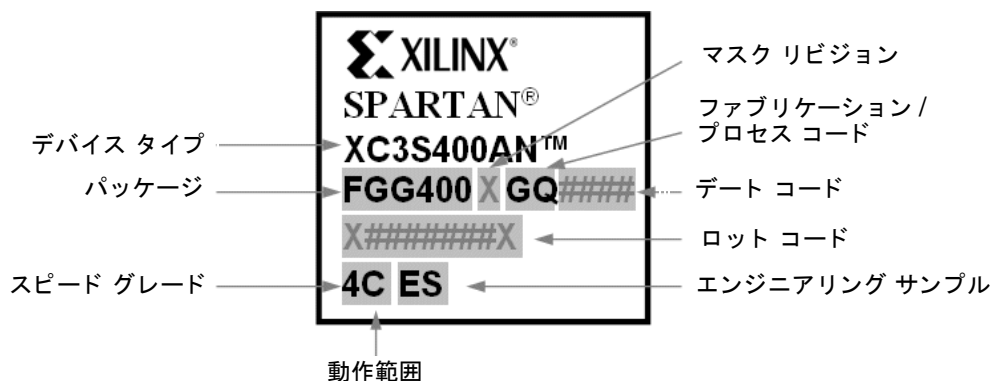
図 1：XC3S400AN FPGA のトップマーク

XC3S400AN エンジニアリング サンプル デバイスは、図 1 のようにマーキングされています。表 1 に示すその他のデバイスのマーキングも同様です。

これらのエラッタは、表 1 に示す XC3S400AN エンジニアリング サンプル デバイスに該当します。デバイスのトップ マークは、図 1 を参照して下さい。
