CoolRunner™ XPLA3 CPLD のエラッタ

DS012-E10 (v1.0) 2004 年 5 月 21 日

エラッタのお知らせ

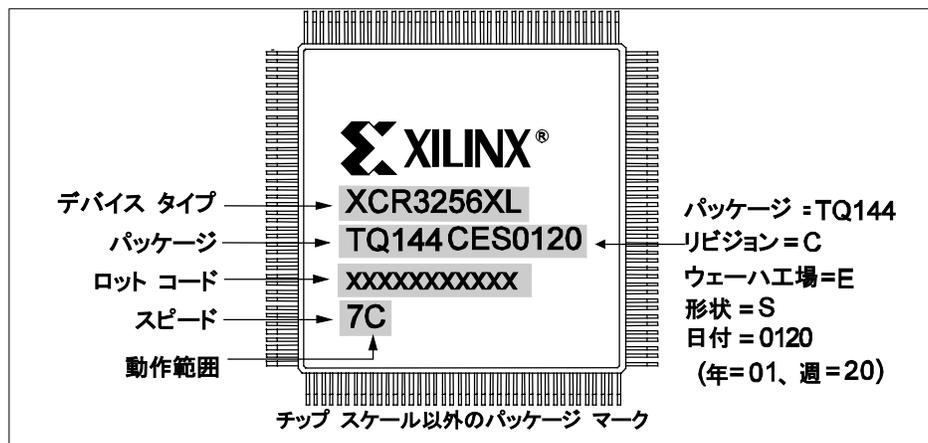
図 1. XCR3xxxXL パッケージ マーク例

このエラッタは、デバイス タイプに「XCRxxxXL」と記されたすべての CPLD デバイスが対象となります (図 1 参照)。
